(開示事項の経過) 当社向島工場における不適切行為について

向島工場での橋梁等の製作における不適切行為

## 中間報告書

令和 7 年 1 1 月 6 日

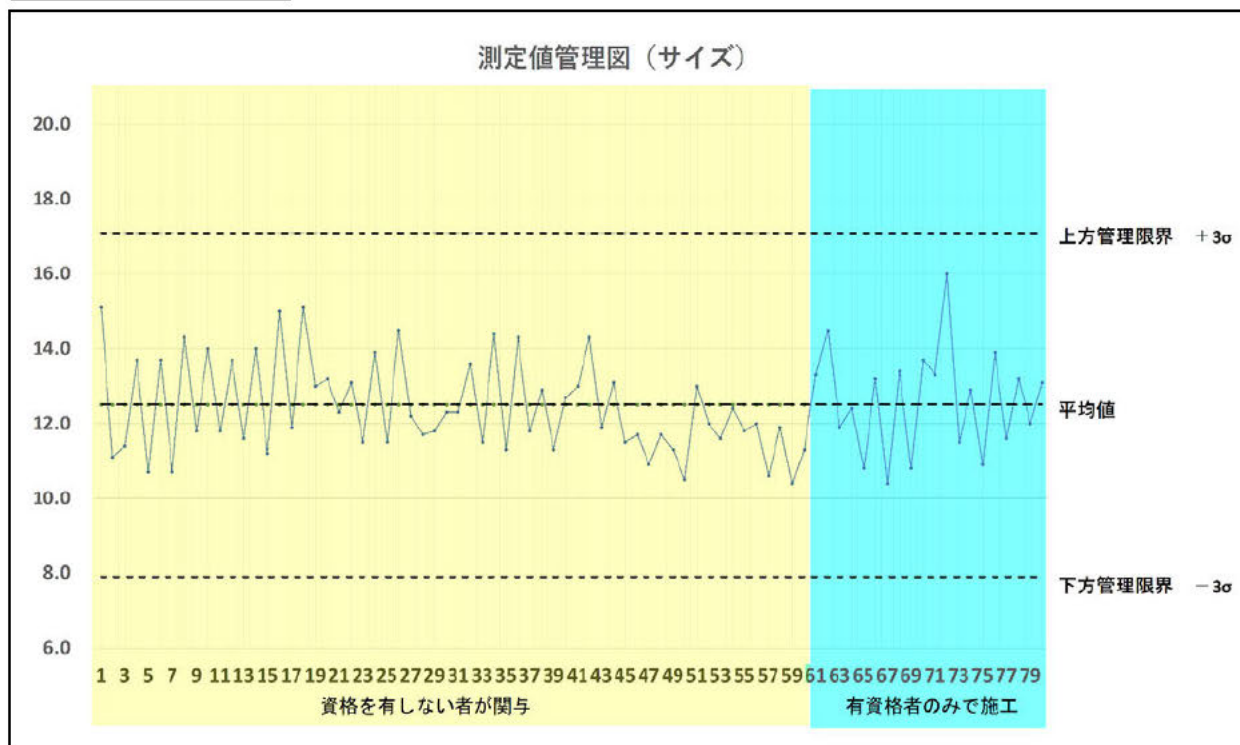
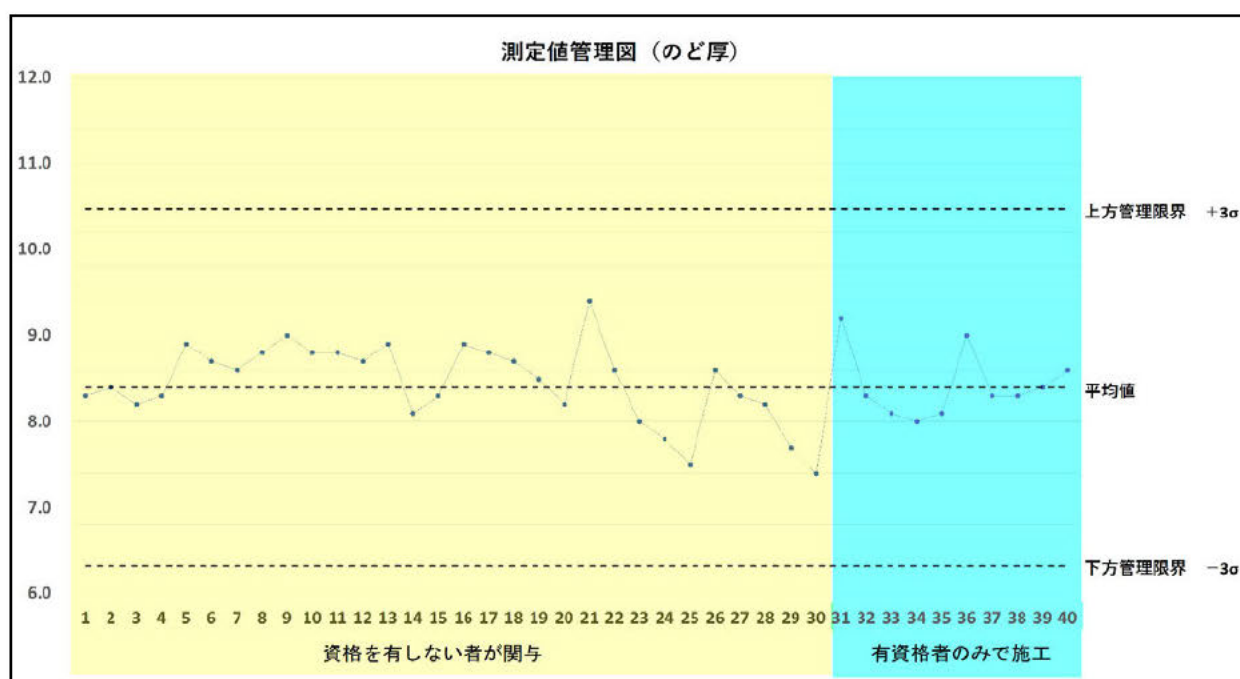
- ・ III, (ア) 「Wiki-Scan」による対物確認結果の抜粋（ビード形状のばらつき：主桁の首溶接を100mm 間隔で計測）

有資格者のみが施工したブロックと資格を有しない者が関与した可能性があるブロックを比較したところ、ビード形状のばらつきに明確な違いは見られない。

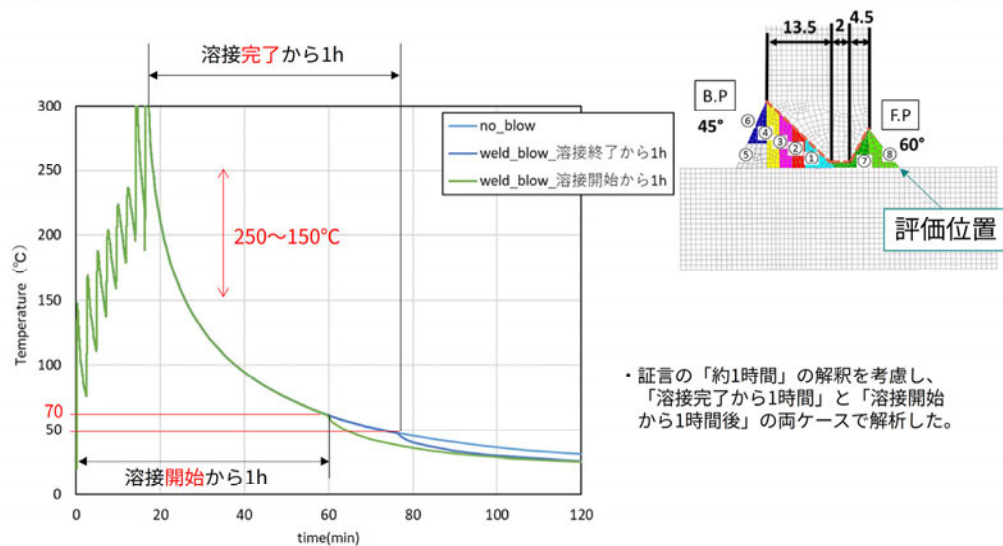
## 止端の温度

- 証言の「約1時間」の解釈を考慮し、「溶接完了から1時間」と「溶接開始から1時間後」の両ケースで解析した。

・遅れ割れの原因となる拡散性水素が最も活発に放出される150~250°Cの温度域は、溶接開始から18~26分、溶接完了後2~10分の自然冷却中に通過します。今回、冷却時間短縮のために行ったブローによる温度を下げる行為（溶接完了後約1時間）は、この水素放出のピーク後であるため、品質への影響は極めて少ないと考えています。

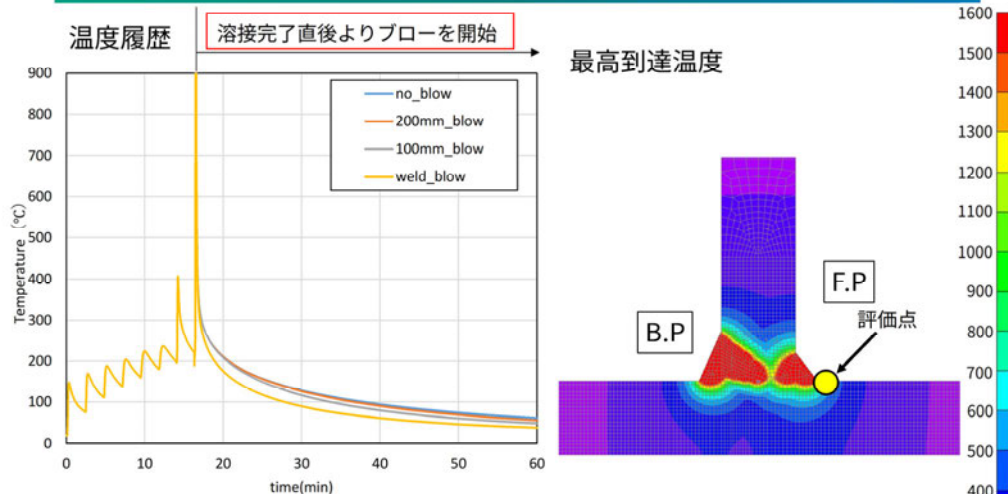
## 止端の温度

- 溶接完了直後よりブローを開始。
- 「溶接線から200mm、100mm離れた位置をブロー」の冷却速度は、「ブロー無し」と同等。
- FP側の溶接止端部の温度履歴を計算した。

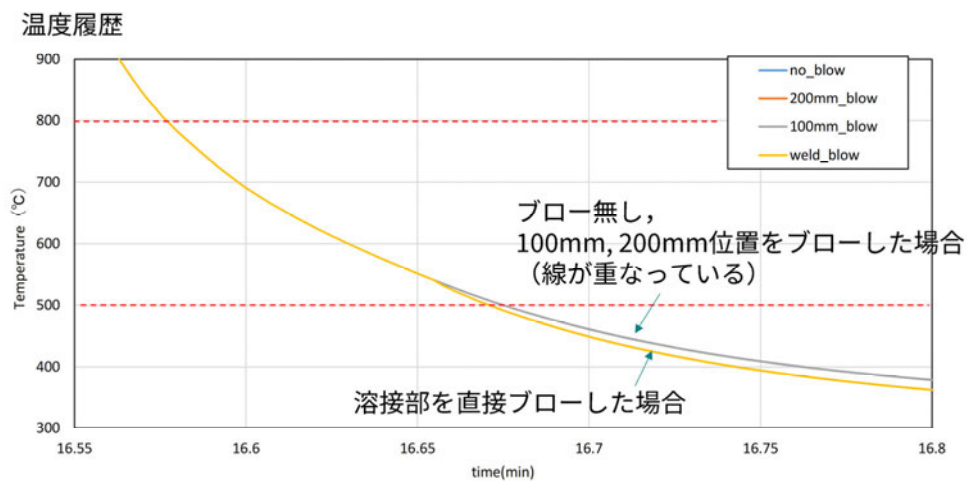
## 800~500°Cの冷却速度

- 溶接完了直後にブローを開始した場合でも、800~500°C間の冷却速度はほぼ変わらない。

以上の結果より、熱影響部の硬さおよびマイクロ組織がほぼ同じであるといえ、靱性も同等レベルにあるといえる。

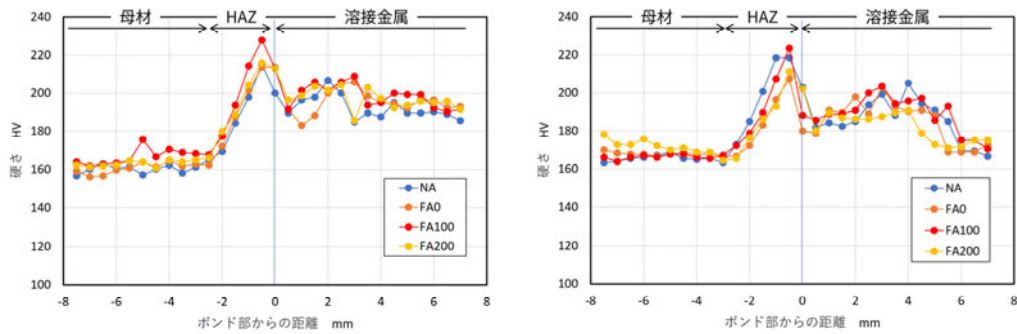
## 溶接部の硬さ測定結果

各試験体の硬さ分布には有意な差は見られない。

一般的に炭素鋼の溶接部は、硬さの上限をHV350としている。

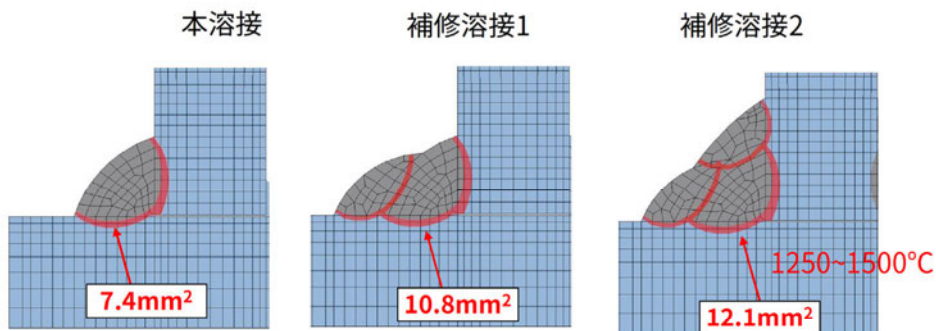
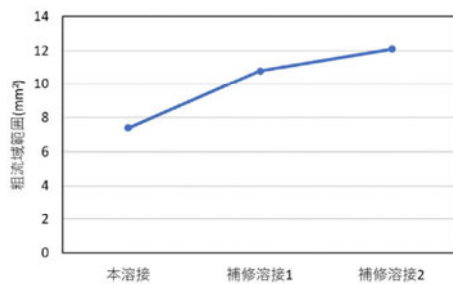
## 補修による粗粒域（1250℃以上）の総面積変化

- 補修溶接により、粗流域範囲を増加する。
- 補修溶接による影響はP13にて評価する。

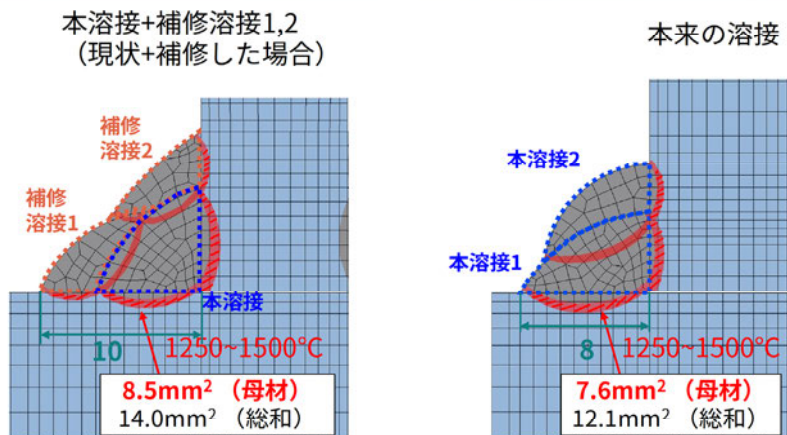
## 本来の溶接との比較評価 粗粒域（1250℃以上） 中央断面で評価

- 熱影響部において、最も脆化が懸念される粗粒域の範囲を評価した。
- P11同様、母材に生じる粗粒域の面積で評価すると、それぞれ8.5mm²（本溶接+補修溶接1,2）7.6mm²（本来の溶接）と同程度となった。このため、**本溶接+補修溶接1,2での強度は本来の溶接と同等であると考えられる。**

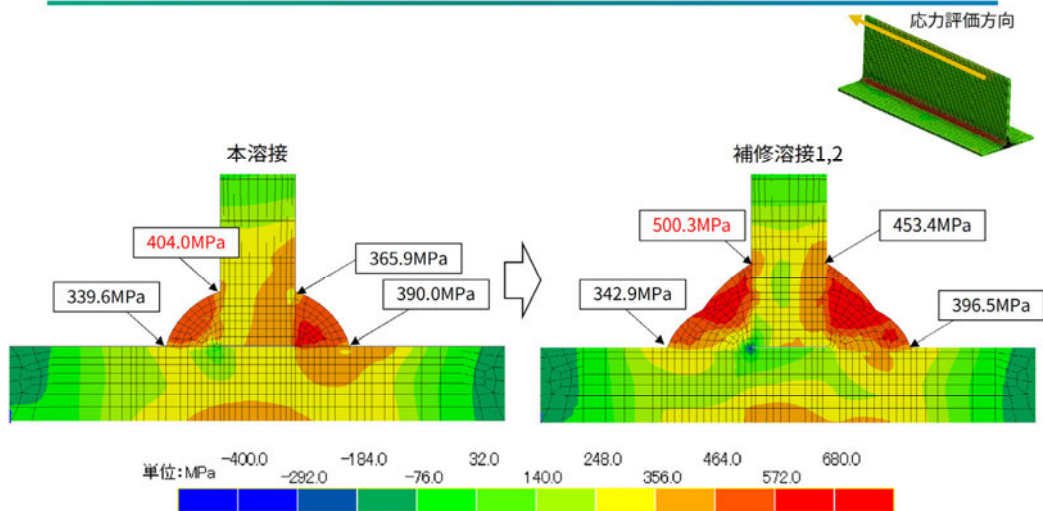
## 補修による溶接線方向の残留応力の変化

- 補修溶接により、止端近傍の残留応力（溶接線方向）の最大値は約100MPa増加する。
- 残留応力の増加の影響についてはP17にて評価する。

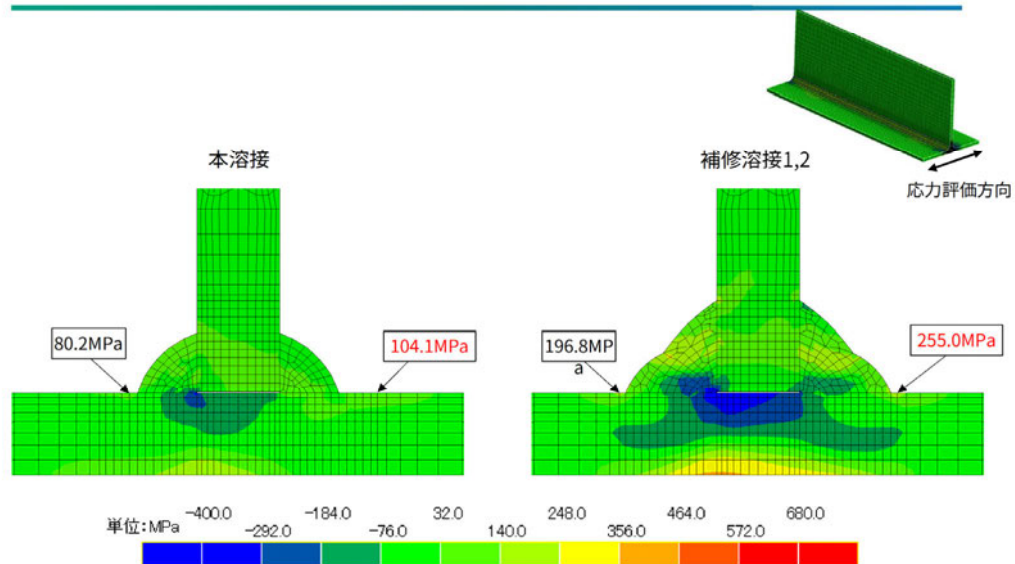
## 補修による溶接線垂直方向の残留応力の変化

- 補修溶接により、止端近傍の残留応力（溶接線垂直方向）の最大値は約150MPa増加する。
- 残留応力の増加の影響についてはP18にて評価する。

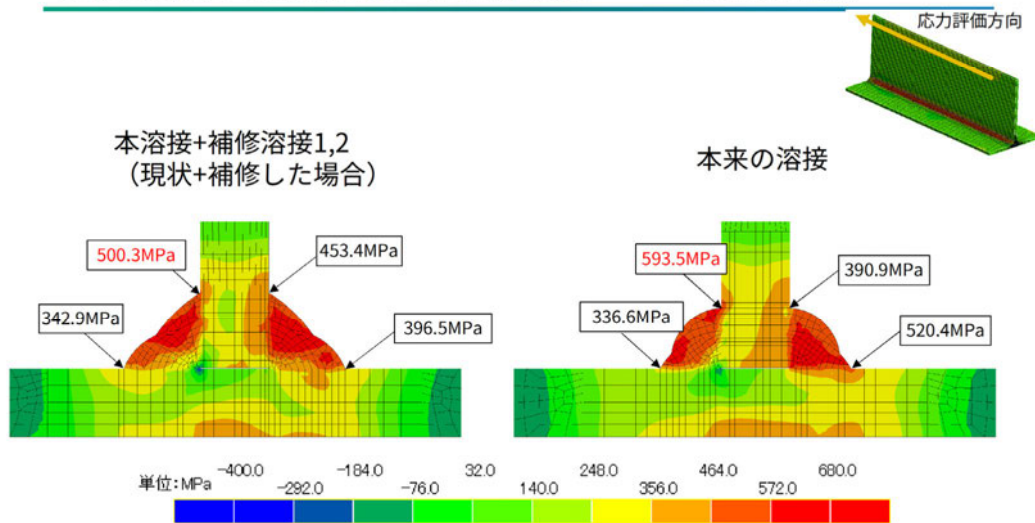
## 本来の溶接との比較評価 溶接線方向

- 疲労き裂の起点となり得る溶接止端近傍の残留応力（溶接線方向）の最大値は、それぞれ500.3MPa（本溶接+補修溶接1,2）、593.5MPa（本来の溶接）となる。
- 本溶接+補修溶接1,2で生じる残留応力は本来の溶接と同程度と考えられる。

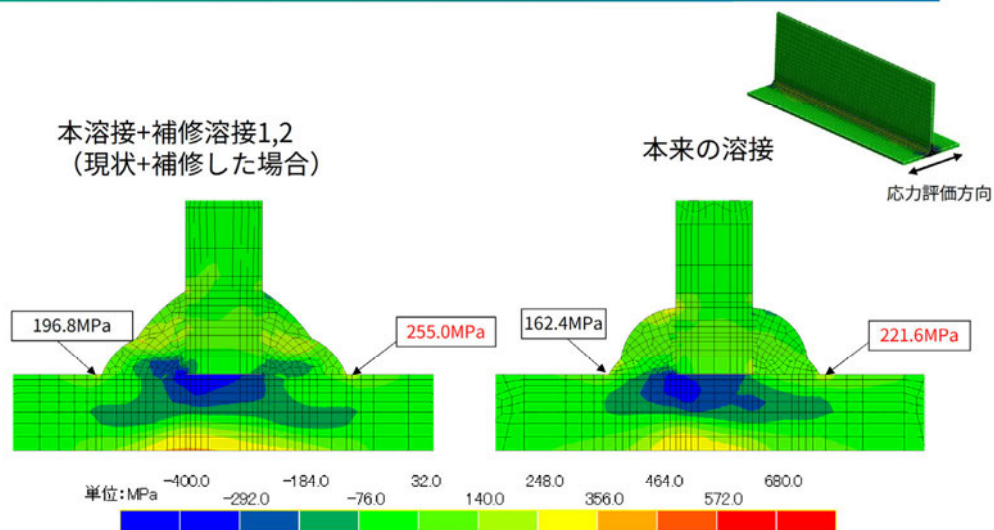
## 本来の溶接との比較評価 溶接線垂直方向

- 疲労き裂の起点となり得る溶接止端近傍の残留応力（溶接線垂直方向）の最大値は、それぞれ255.0MPa（本溶接+補修溶接1,2）、221.6MPa（本来の溶接）となる。
- 本溶接+補修溶接1,2で生じる残留応力は本来の溶接と同程度と考えられる。
