装置仕様例

AI画像判定装置の特長

AI画像判定装置 導入による効果

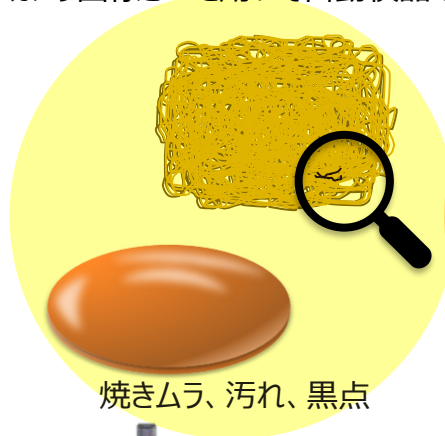
焼きムラ、汚れ、黒点

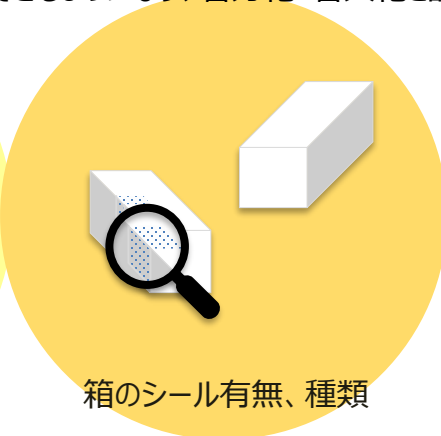
箱のシール有無、種類

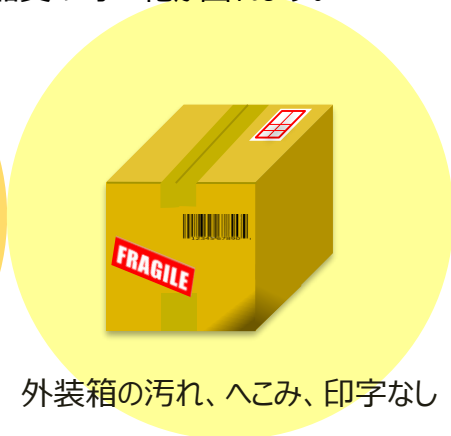
外装箱の汚れ、へこみ、印字なし

※判定結果の出力方法はイメージと異なります
